*Association Agréée pour la Pêche et  
la Protection du Milieu Aquatique  
de Marignac*

**Objet : Destruction des frayères**

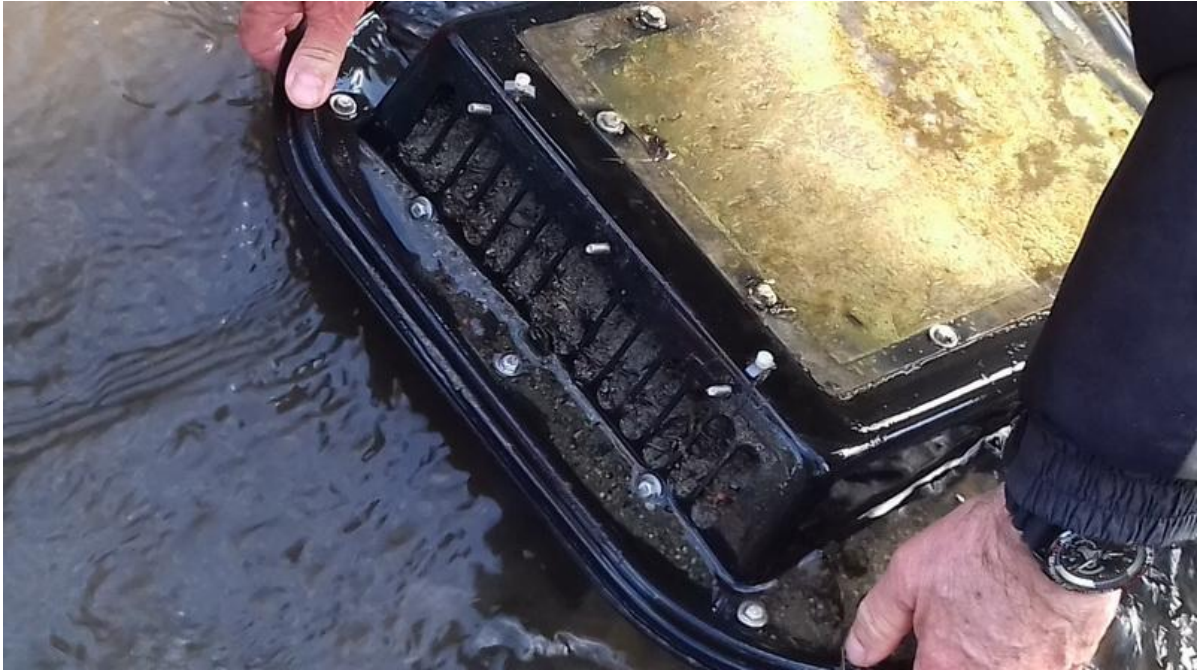
Dans le canal de Chaum, le 5 janvier 2018 nous avons mis 3 boîtes type Alevibox avec 30000 œufs en incubation. Nous avons eu la très désagréable surprise de ne retrouver dans ces 3 boîtes qu'une centaine d'alevins survivants. Le taux de mortalité très élevé est dû au colmatage quasiment complet des boîtes Alevibox.

*Boite ALEVIBOX colmatée 9/03/18*

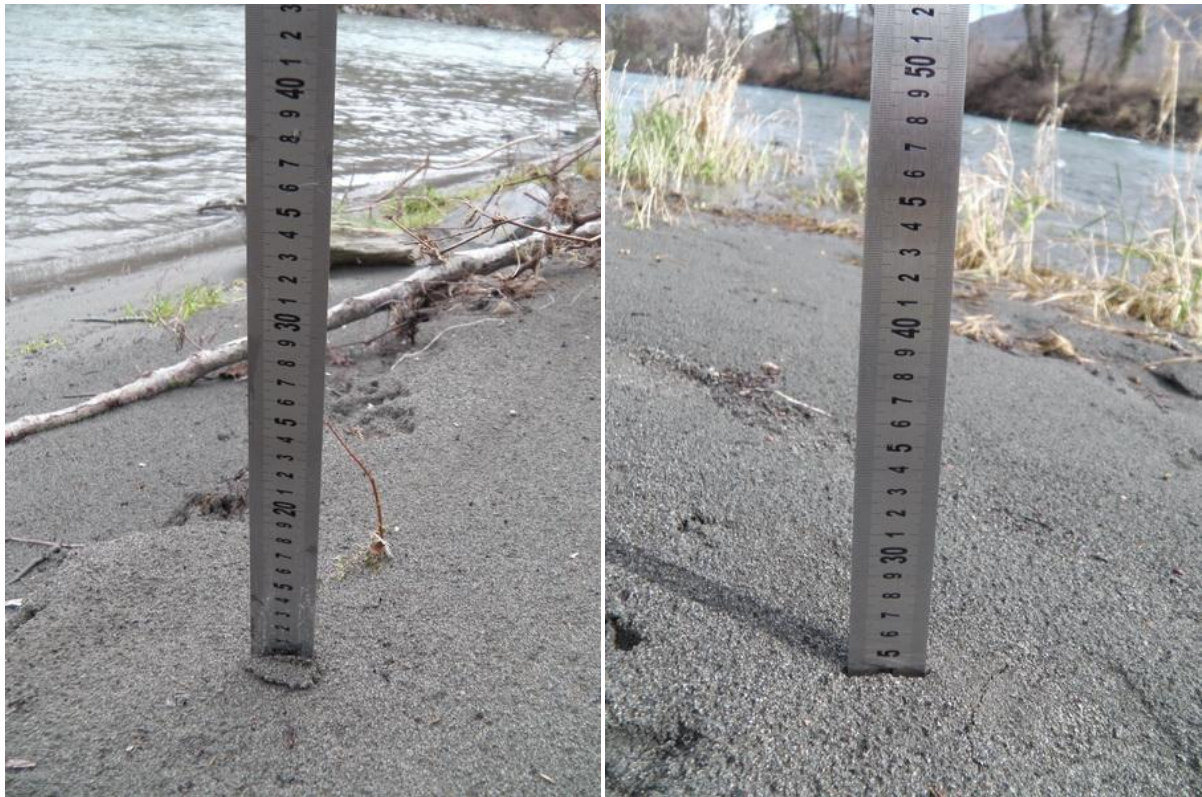
En effet, comme vous pourrez le voir sur les photos ci-dessous, ce sont entre 15 à 25cm de sédiments qui se sont retrouvés sur les rives ou dans les endroits calmes du lit de la rivière et ceci à plusieurs dizaines de kilomètre en aval.

*Photos aval de la réserve chaussée de Fronsac le 08/03/18*

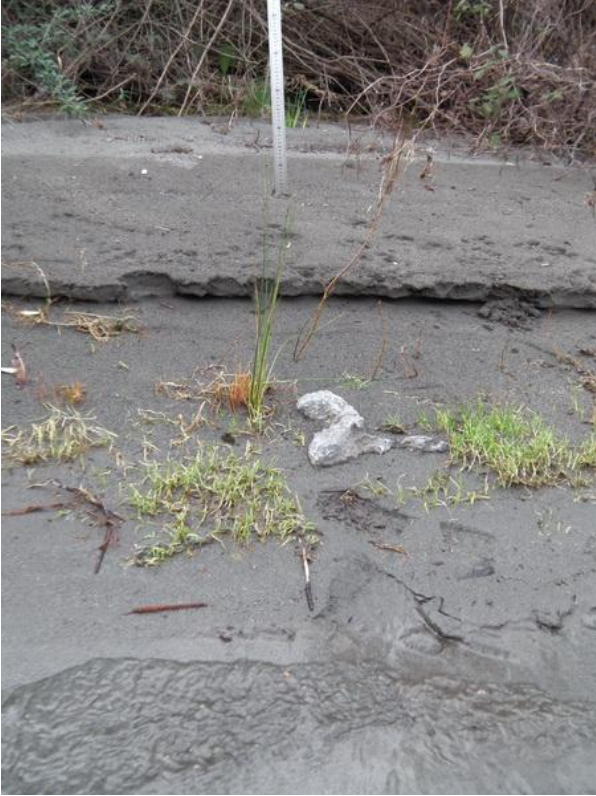
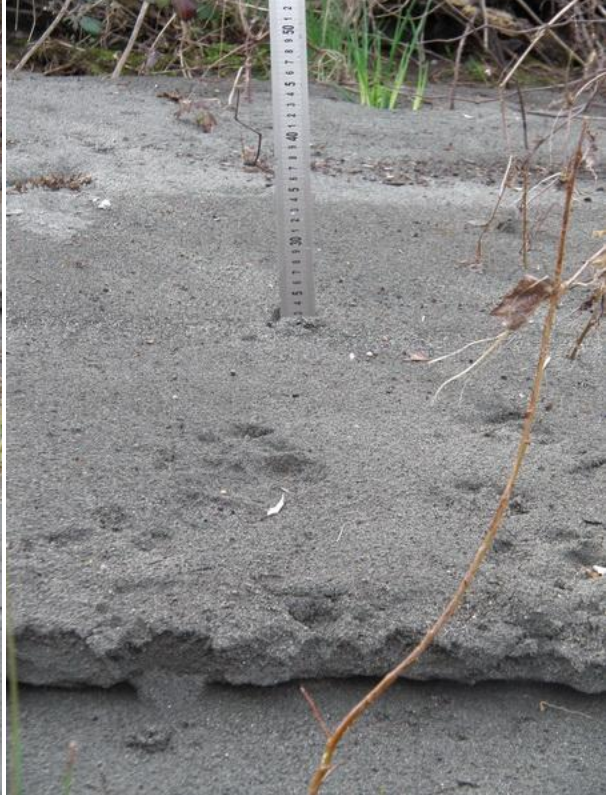
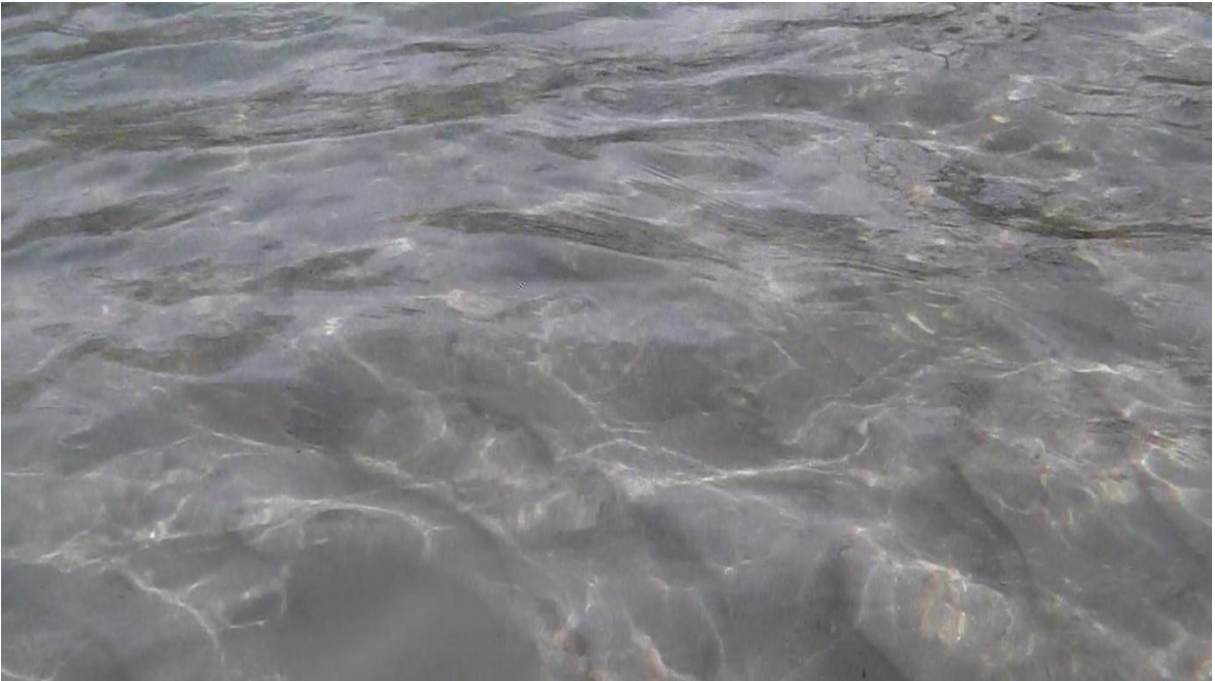
*Photos 200m au dessus du pont d'ore le 9/03/18*
